ANALÝZA BĚHU HNACÍHO ÚSTROJÍ VOZIDLA PO ÚNIKU PROVOZNÍCH KAPALIN

ANALYSIS OF THE VEHICLE POWERTRAIN AFTER LEAKAGE OF SERVICE FLUIDS

DIPLOMOVÁ PRÁCE

MASTER'S THESIS

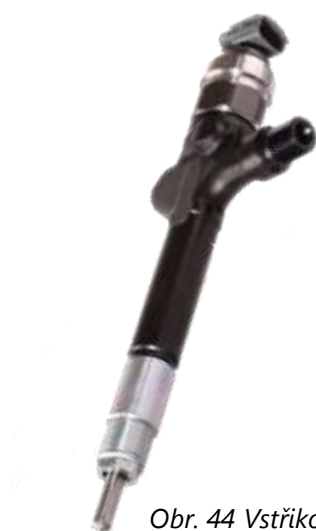
Obr. 44 Vstřikovač Denso [52]

Těsnění pod hlavou přestalo plnit svou funkci a došlo k úniku chladicí kapaliny do spalovacího prostoru. Vliv tepelné dilatace způsobil deformaci otvoru určeného pro umístění vstřikovače, trysky. Jedná se o vstřikovač pro vstřikovací systém common-rail společnosti Denso, viz **Obr. 44** V hlavě válců je těsněn na rovné dosedací ploše pomocí těsnící podložky. Upevnění vstřikovače v hlavě je provedeno vyvozením axiální síly v ose vstřikovače pomocí šroubového spoje. Pro dokonalou funkci utěsnění vstřikovače musí být zaručena rovinnost a válcovitost dosedací plochy. Ta je bohužel vlivem přehřátí poškozena, viz **Obr. 45**. Nastalo tzv. „vyviklání“ vstřikovače. Pokud vstřikovač v hlavě netěsní, dochází k průniku a kontaminaci motorové nafty do oleje. Dochází k degradaci motorového oleje a vytváření karbonových úsad. Ty způsobují zanášení sacího koše olejového čerpadla. Snížený mazací tlak a průtok oleje vlivem zanesení sacího koše olejového čerpadla způsobuje nadměrné opotřebení uložení turbodmychadla. Zároveň dochází k opotřebení ložiskových pánví klikového hřídele, pístní sady a vačkových hřídelí. [51]

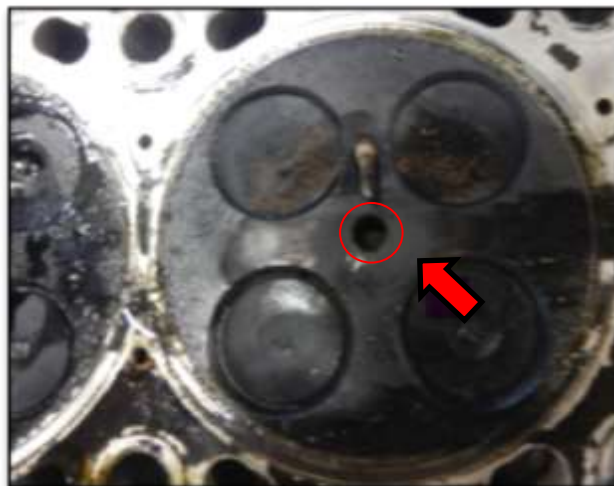
Obr. 45 Opatřebená těsnící plocha pro vstřikovač [51]

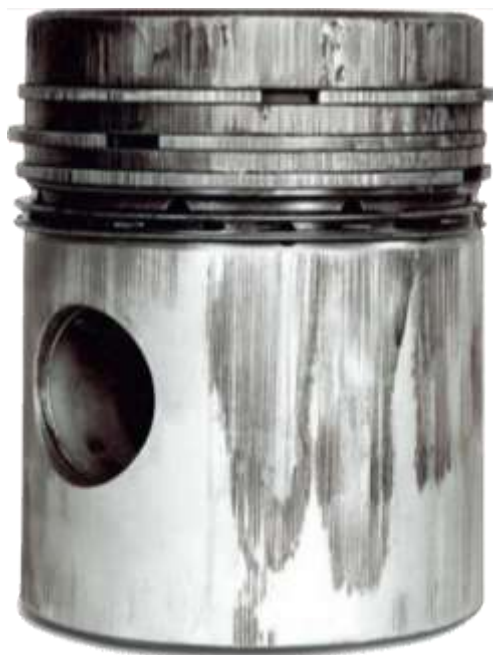
a zadírání. Tento nežádoucí stav nastává po překročení provozní teploty. Při pohybu pístu ve válci kov na kov dochází k nenávratnému poškození pracovních ploch, viz

Obr. 46 Abrasivní opotřebení pístu vlivem přehřátí [44]

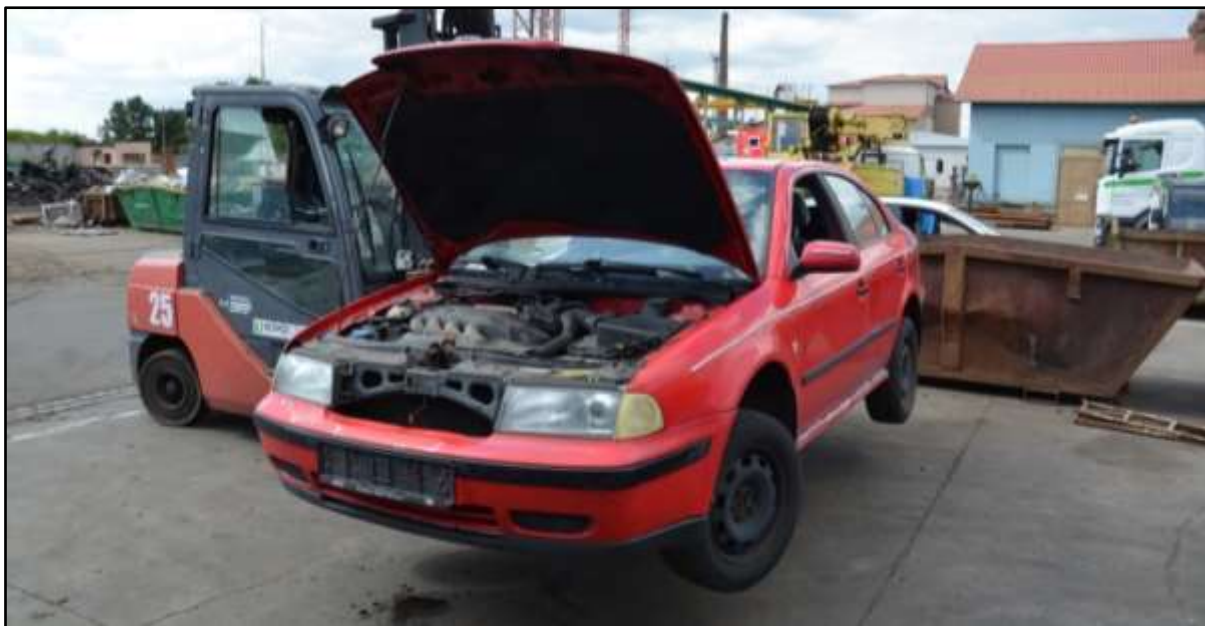
Obr. 47 Škoda Octavia I [vlastní]

Na automobilu Škoda Octavia I. generace proběhl test zaměřený na provoz motoru bez olejové náplně. Na **Obr. 47** zobrazen automobil připravený na zkušební test. Automobil byl osazen zážehovým atmosféricky plněným motorem s obchodním označením 1.8i. Čtyřválcový motor byl v automobilu

umístěn příčně ve směru jízdy. Vzhledem k počtu ventilů se jednalo spíše o ojedinělou konstrukci. Hnací agregát původně z konstrukční kanceláře Audi disponoval celkem dvaceti ventily. Rozuměno pěti ventily na válec, třemi sacími a dvěma výfukovými.

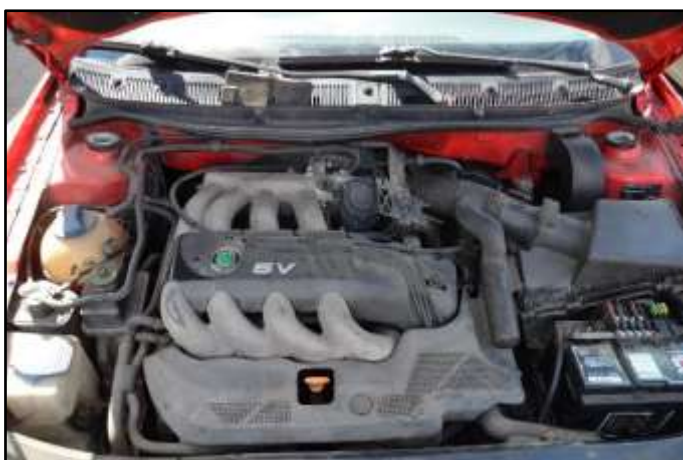
Na **Obr. 48** je zobrazen daný motor s viditelným pevným sáním z hliníkové slitiny. To bylo typické pro motory vyrobené v dřívějším období. Automobil byl vyroben v roce 1997 v Mladé Boleslavi. Stav tachometru zobrazoval hodnotu 209 023 najetých kilometrů. Vzhledem k opotřeбенému stavu, zvláště v oblasti interiéru, nelze stavu tachometru přisuzovat velkou váhu. Po uvedení motoru do chodu, nebyly zaznamenány zásadní nedostatky z hlediska hluku napovídající nadměrné opotřeбенí agregátu. Navzdory pohotové reakci otáček na plynový pedál docházelo k silné exhalaci výfukových plynů modrého zbarvení viz **Obr. 49** s citelných zápachem spáleného oleje. Byl předpoklad opotřeбенí v oblasti

Obr. 48 Motor 1.8i 92 kW s pevnou délkou sání [vlastní] Obr. 49 Únik nespáleného oleje z výfukového potrubí [vlastní]

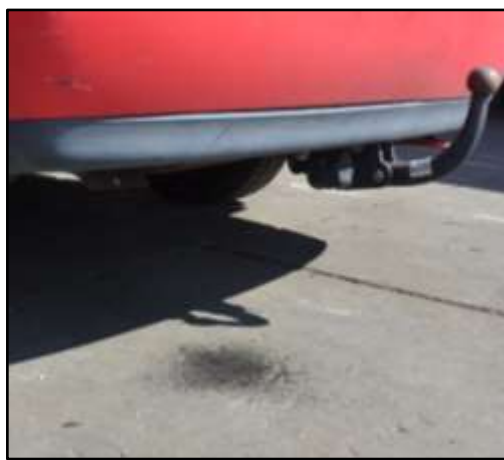
pístní skupiny a vodítek ventilů. Po jisté době došlo k úniku nespécifikované kapaliny z výfukové potrubí, která svým vzhledem a zápachem připomínala motorový olej. V **Tab. 7** jsou uvedeny parametry automobilu Škoda Octavia I.

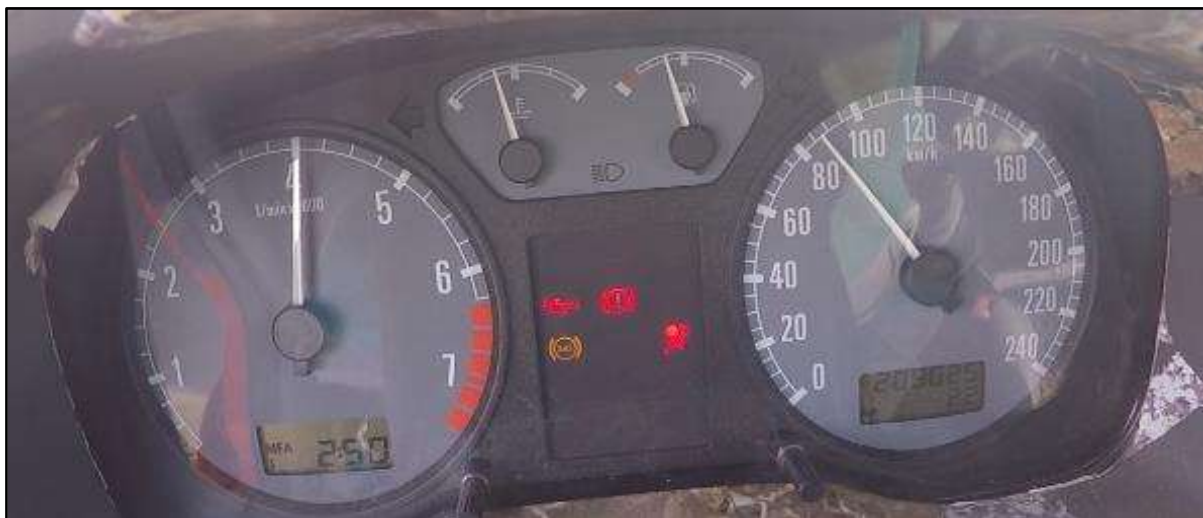
Obr. 50 Přístrojový panel Škoda Octavia [vlastní]

Ve třetí fázi byl zahájen samotný test. Motor byl uveden do chodu a hnací náprava byla nadlehčena. Tím bylo zajištěno volné otáčení kol. Bylo usilováno o udržení otáček motoru v oblasti nejvyššího točivého momentu 173 Nm při 3900 ot·min⁻¹ na čtvrtý rychlostní stupeň. Otáčky motoru na daný převodový stupeň odpovídaly rychlosti 90 km/h. Byla snaha simulovat provoz při maximální dávce paliva. Pedál akcelérátoru byl zcela sešlápnut a otáčky byly regulovány pomocí brzdového pedálu. Během testu docházelo k výkyvu otáček v rozmezí 3500-4500 ot·min⁻¹. Průběh měření byl zaznamenán na kameru GoPro 658 upevněnou na volantu. Kamera snímala rychlost, otáčky a provozní teplotu na přístrojovém panelu. Jeden ze záběrů je zachycen na **Obr. 50**.

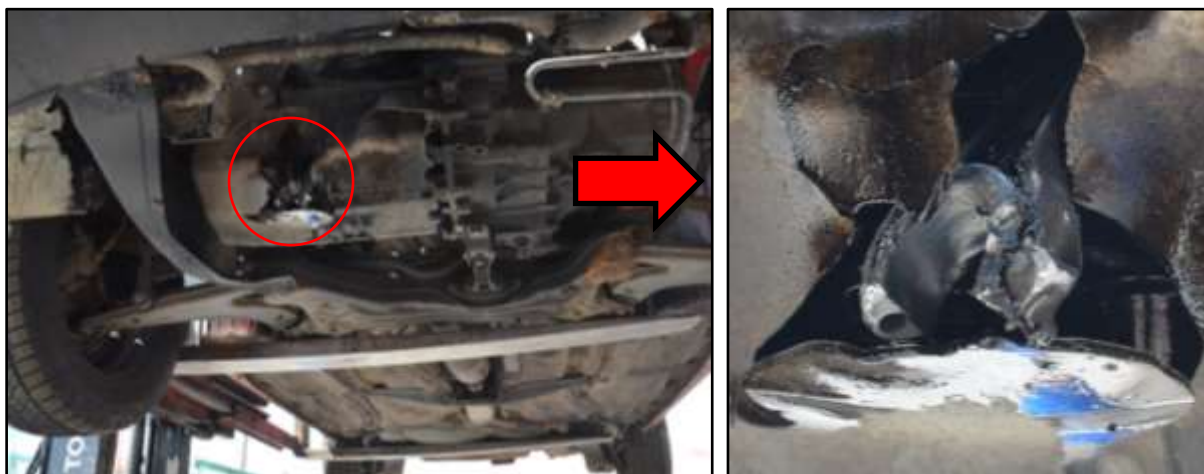
Obr. 52 Detailní pohled na poškozené spodní víka motoru [vlastní]

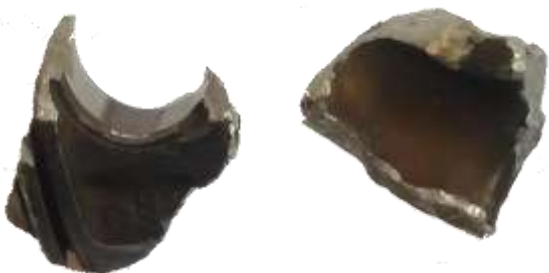
Obr. 53 Fragmenty pístu [vlastní]

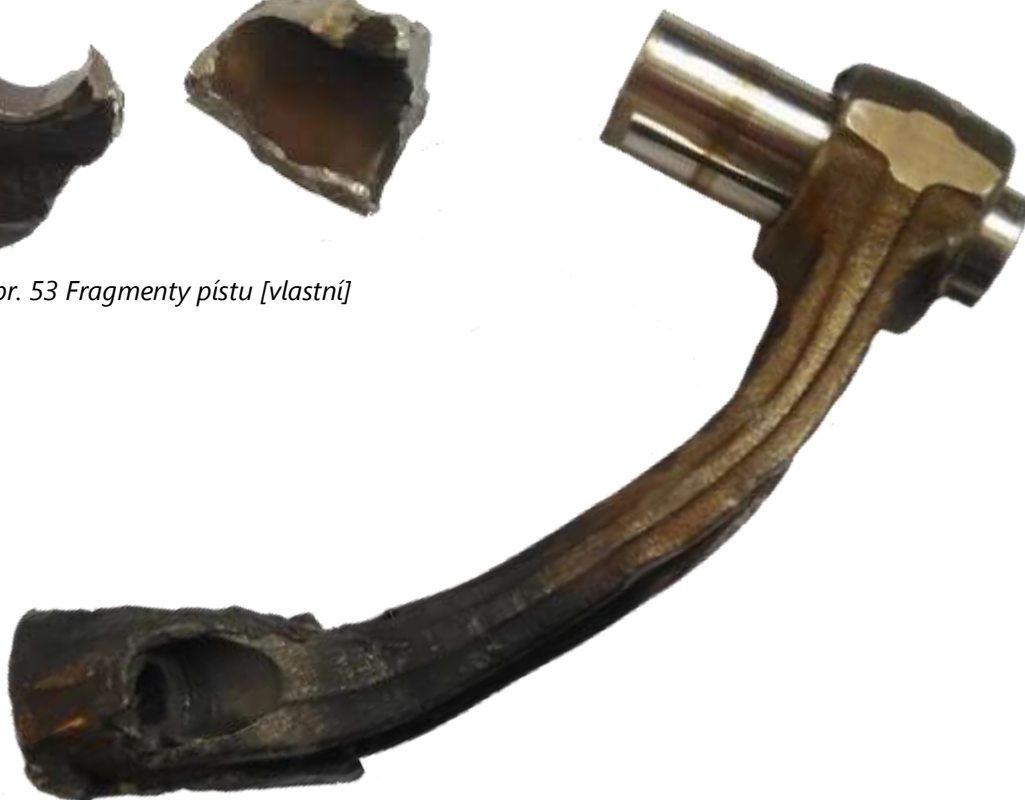
Obr. 54 Ojnice [vlastní]

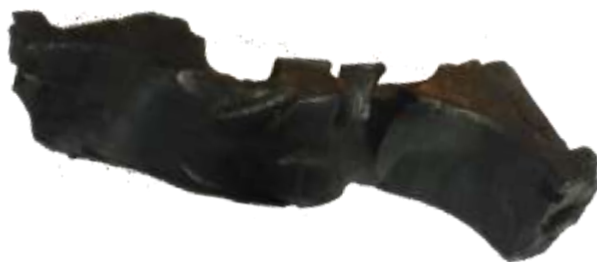
Obr. 55 Deformované víko ojnice [vlastní]

Na **Obr. 54** je zobrazena poškozená ojnice druhého válce. Téměř do poloviny dříku ojnice, myšleno od paty ojnice vykazuje materiál modré zbarvení naznačující tepelné ovlivnění materiálu. Jde o jasný důkaz vysoké teploty vyvolané v důsledku značného tření v oblasti ložiskových pánví. Silná boční deformace dříku byla způsobena nárazem do spodního víka motoru. V oblasti pístního čepu nastalo pevné, nerozebíratelné spojení s ložiskovým pouzdem. Vlivem tření došlo k svaření těchto dvou částí. Nebyla umožněna nenásilná demontáž. Na **Obr. 55** je zobrazeno víko ojnice. Z obrázku je patrné velmi silné poškození způsobené rotací klikového hřídele, není zřejmý ani původní tvar. Ložiskové pánve byly roztrženy na zcela malé úlomky. Ojniční šrouby zobrazené na **Obr. 56** byly poškozeny vlivem namáhání

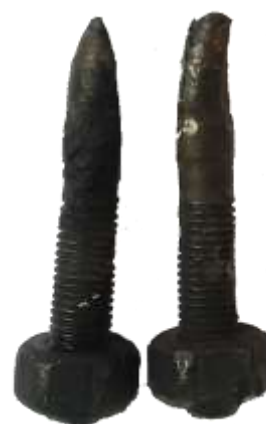
Obr. 56 Ojniční šrouby [vlastní]

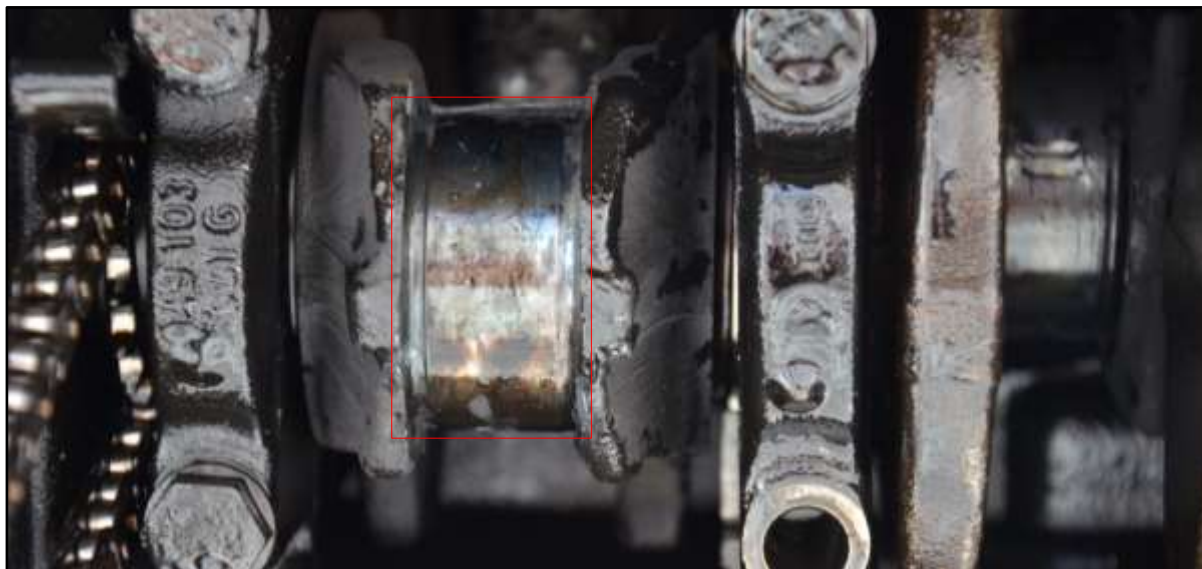
Obr. 57 Opotřeбенý ojnicí čep druhého válce [vlastní]

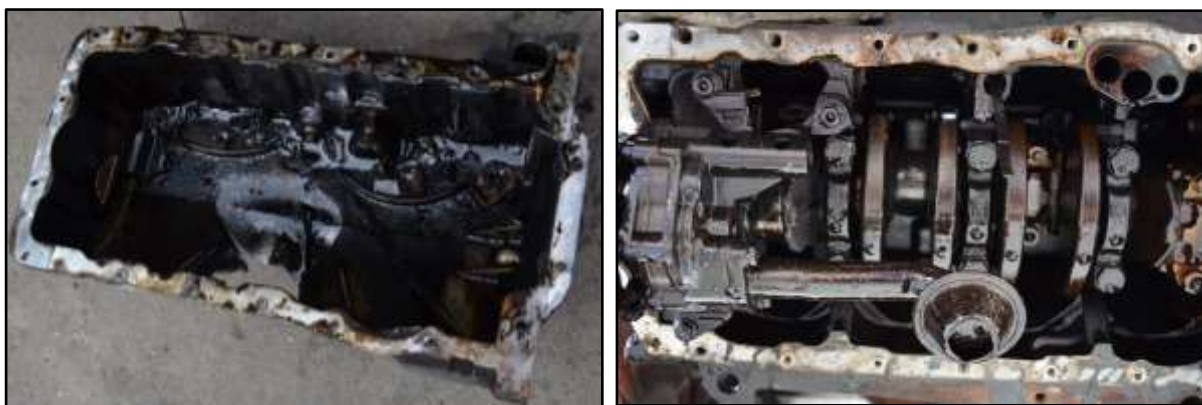
Obr. 58 Motor po demontáži spodního víka motoru [vlastní]

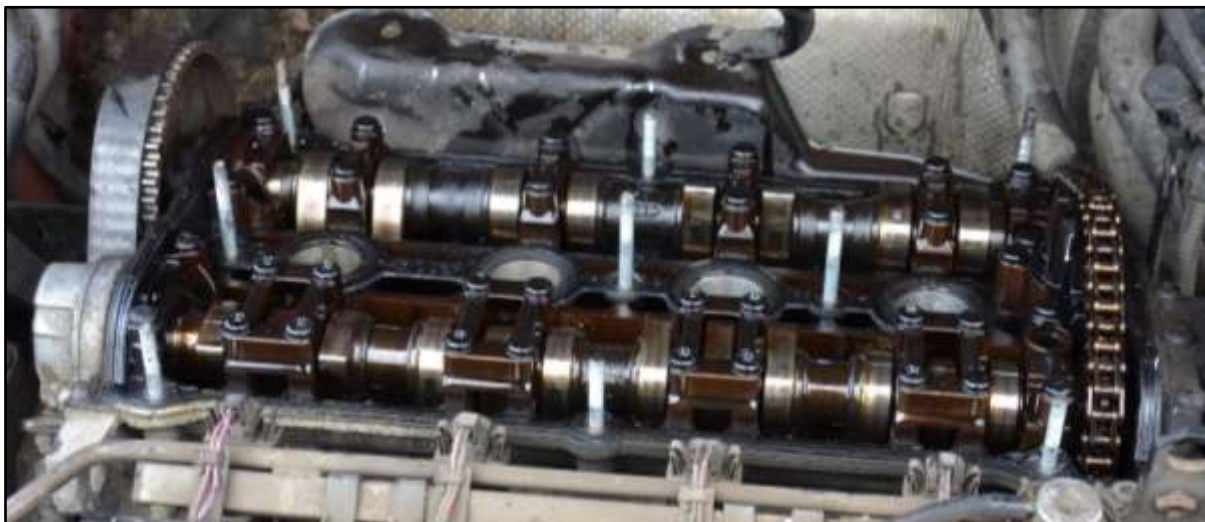
Obr. 59 Vačkové hřídele [vlastní]

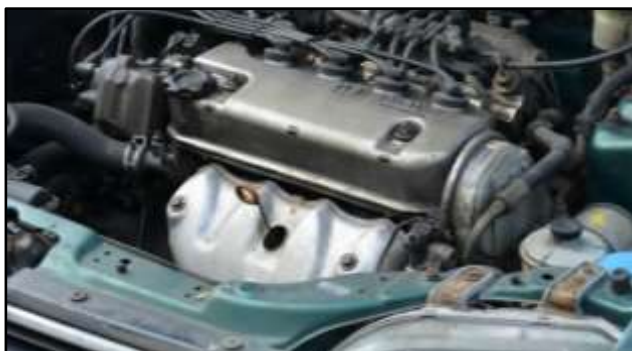
Obr. 61 Motor Honda 1.4i provozovaný LPG [51]

Na **Obr. 61** je znázorněn motor Honda z testovaného automobilu. Jedná se o čtyřválcový zážehový agregát se zdvihovým objemem $1\,396\text{ cm}^3$. Motor byl osazen přestavbou umožňující spalování alternativního paliva LPG. Stav automobilu odpovídal stáří a počtu najetých kilometrů. Na **Obr. 62** je zobrazen snímek zachycující pohled na automobil ze spodu. Automobil se nachází v pozici připravené na vypuštění motorového oleje. V **Tab. 9** jsou uvedeny parametry testovaného automobilu.

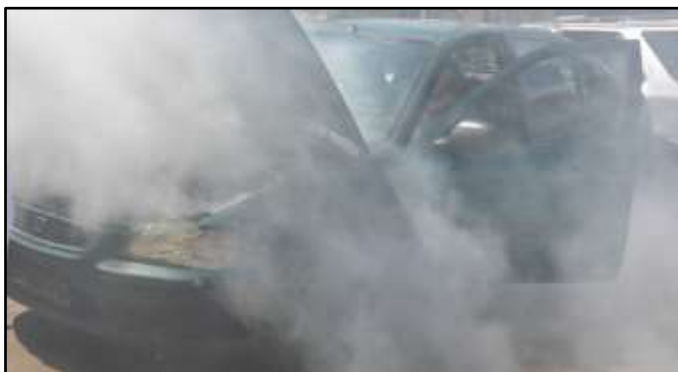
Obr. 63 Únik dýmu v okamžiku destrukce motoru [51]

Na **Obr. 63** je zachycen testovaný automobil Honda Civic v okamžiku kdy došlo k destrukci motoru. Poškození motoru bylo doprovázeno únikem značného množství dýmu. Na **Obr. 64** je zobrazen snímek z termokamery Fluke TiX 580. Termokamera zaznamenávala ventilové víko z hliníkové slitiny a část výfukových svodů. Nejvyšší zaznamenaná teplota dosahovala cca 150 °C. Je třeba uvažovat vlastnost termokamery, kde přesnost měření je ovlivněna vzdáleností od měřeného objektu.

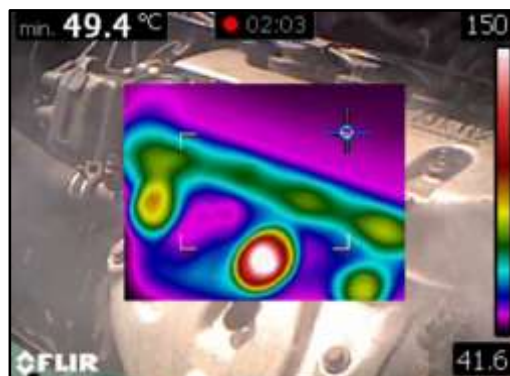
Obr. 64 Záběr z termokamery motoru Honda [51]

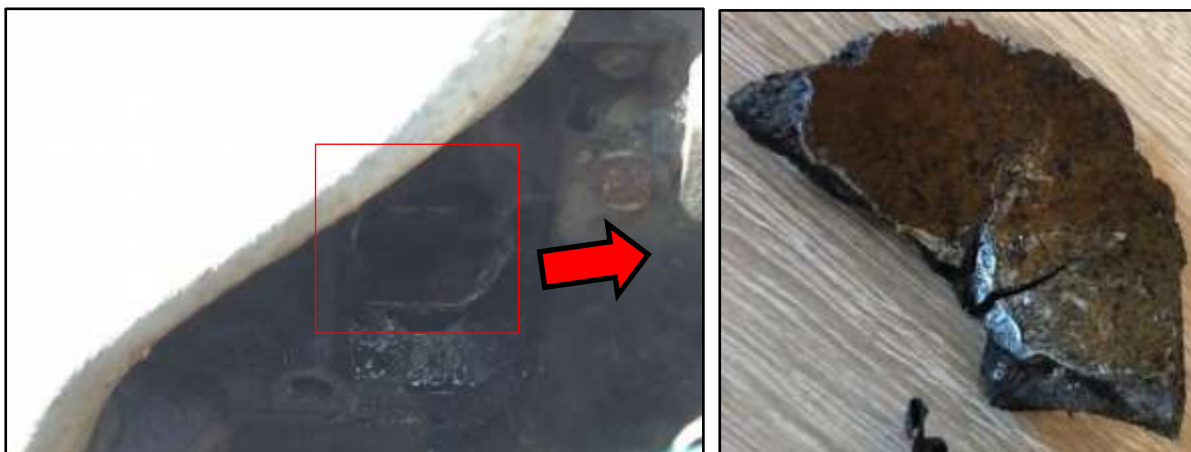
Obr. 65 Poškozený blok motoru [51]

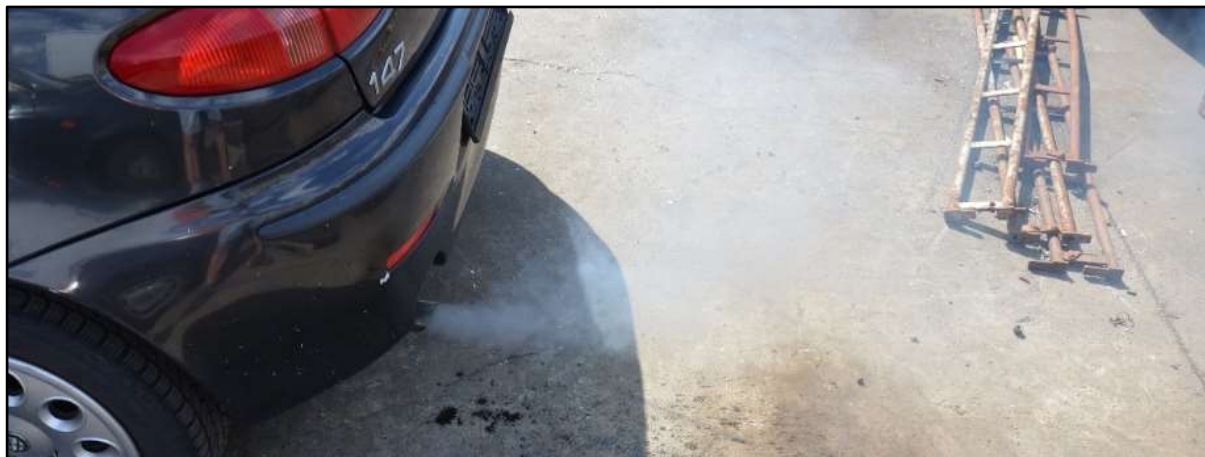
Obr. 67 Exhalace výfukových plynů Alfa Romeo 147 [vlastní]

Po uvedení motoru do chodu a intenzivním přidání plynu docházelo k velmi silné exhalaci výfukových plynů modrého zbarvení. Z výfukového potrubí docházelo k značnému úniku zbytků nespáleného motorového oleje viz **Obr. 67**. Lze předpokládat závažnější závadu nebo opotřebení v oblasti hlavy válců, případně pístní skupiny. Řazení všech převodových stupňů se jevilo jako bezproblémové. Dráhy

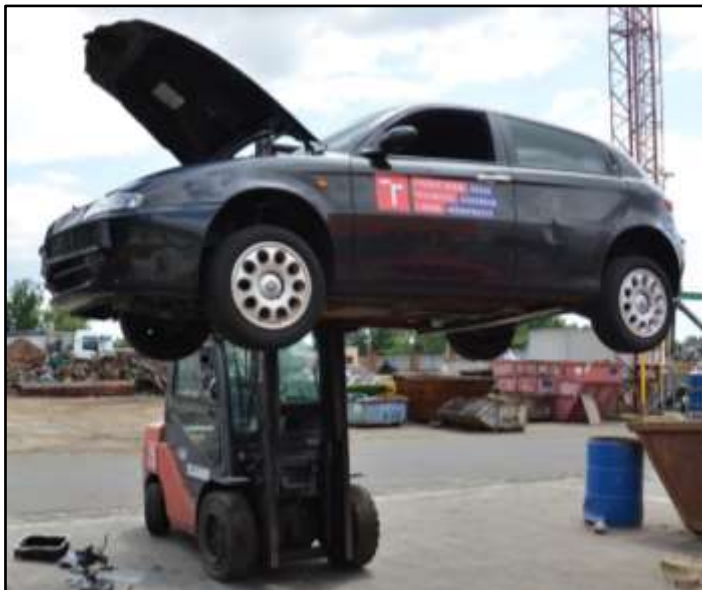
Obr. 68 Příprava na test [vlastní]

Automobil byl zvednut pomocí vysoko zdvižného vozíku viz **Obr. 68** pro snadnější přístup ke spodní části převodové skříně. Cílem bylo vypustit maximální možné množství oleje z převodové skříně. Tím by byly vytvořeny odpovídající podmínky pro vznik suchého tření v oblasti ozubených kol, synchronizačních spojek a ložisek. Automobil nebyl v době před vypuštěním náplně uveden do chodu, aby bylo zaručeno ztečení oleje do spodní části převodové skříně. Jízda a nastartování by způsobilo rozstřík olejové náplně v převodové skříně.

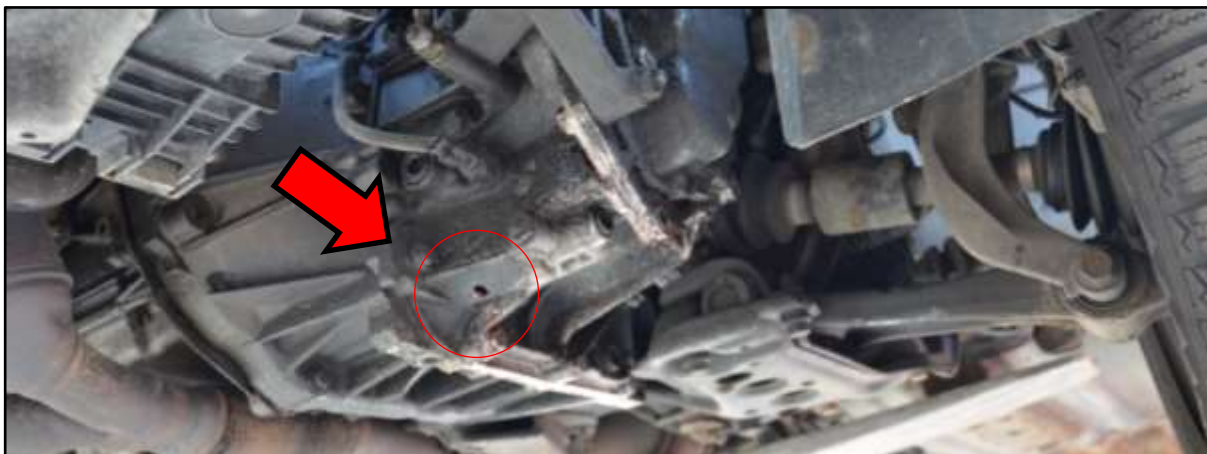
Obr. 69 Vytvořený výpustný otvor v převodové skříně [vlastní]

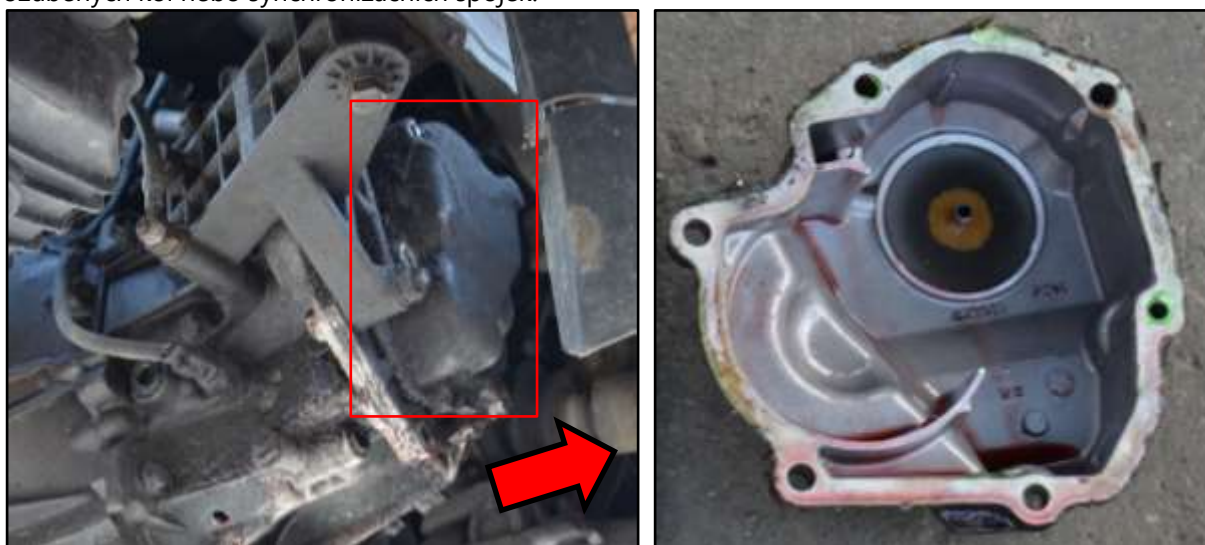
Obr. 70 Víko převodové skříně [vlastní]

Po ukončení testu bylo demontováno boční víko převodové skříně viz **Obr. 70** (vlevo) pod kterým se nachází ozubené kolo stálého záběru a dvojice ozubených kol reverzního a pátého převodového stupně včetně synchronizačních spojek a řadicí vidličky. Po demontáži se uvnitř víka nacházely zbytky převodového oleje, který se nepodařilo vypustit viz **Obr 70** (vpravo). Olej červené barvy byl poměrně čistý, nevykazoval významné stopy po přehřátí ani přepálení. Nebyly zde patrné ani stopy po úlomcích ozubených kol nebo synchronizačních spojek.

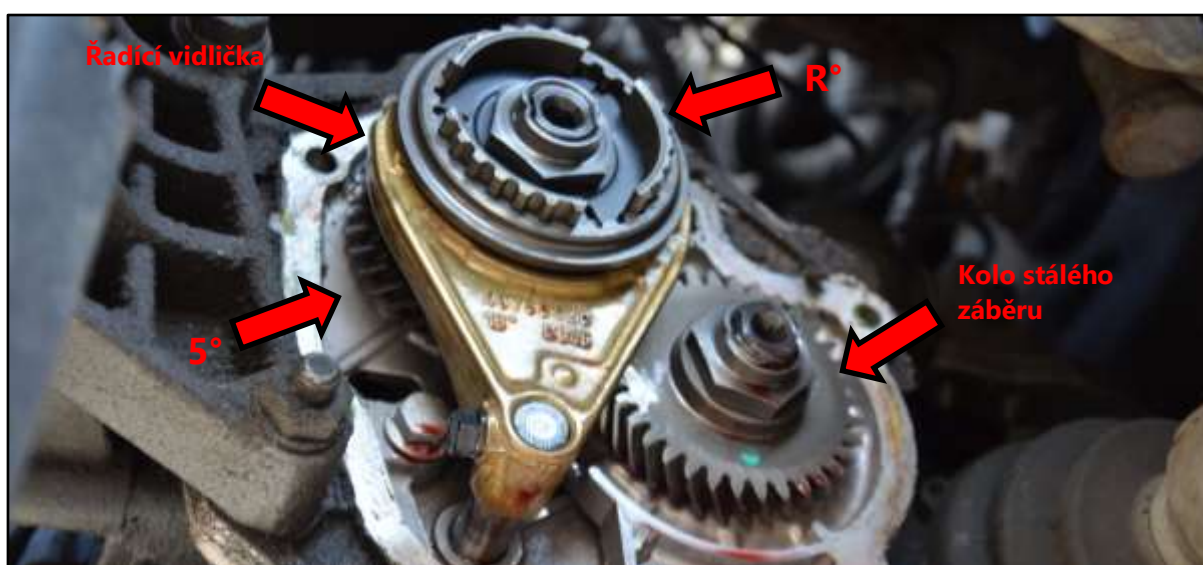
Obr. 71 Převodové stupně [vlastní]

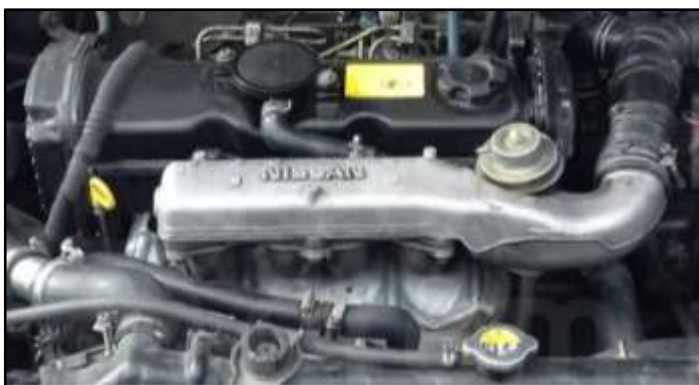
Obr. 74 Motor Nissan CD20 [59]

Na **Obr. 74** je zobrazen pohonný agregát z Nissanu Sunny. Jedná se o atmosféricky plněný vznětový čtyřválec se zdvihovým objemem 1974 cm³. Blok motoru je vyroben z litiny s lupínkovým grafitem. Hlava válců z hliníkové slitiny je osazena osmi ventily a jedním vačkovým hřídelem. Motor byl v automobilu uložen příčně.

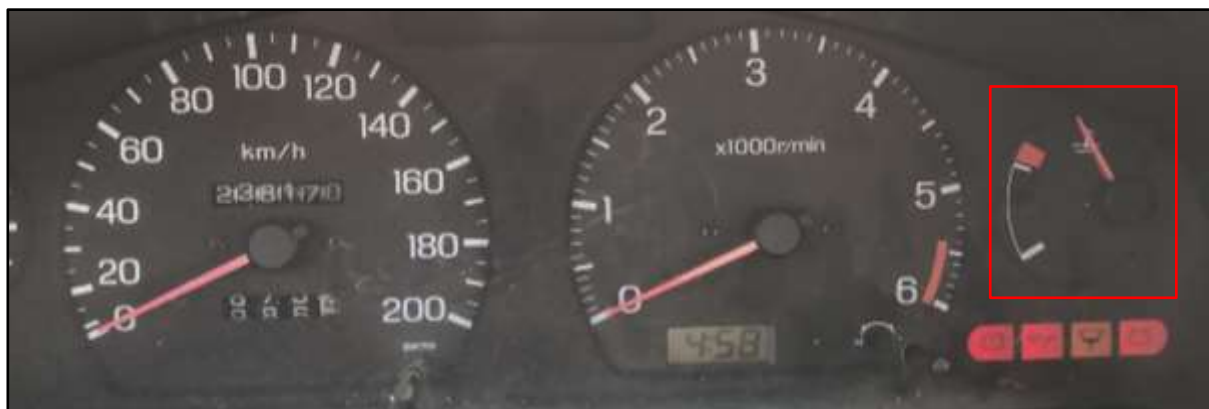
Obr. 75 Přístrojová deska po ukončení testu [51]

Na **Obr. 75** je zobrazena přístrojová deska automobilu Nissan po ukončení testu. V případě tep-
loměru chladicí kapaliny došlo k překročení polohy ukazatele za hodnotu označující přehřívání (červené
pole). Je nutné mít na vědomí měřicí odchylku, vzniklou v důsledku absence chladicí kapaliny v chladicí
soustavě. Čidlo zaznamenávalo pouze teplotu okolního vzduchu obklopujícího čidlo uvnitř chladicí sou-
stavy.

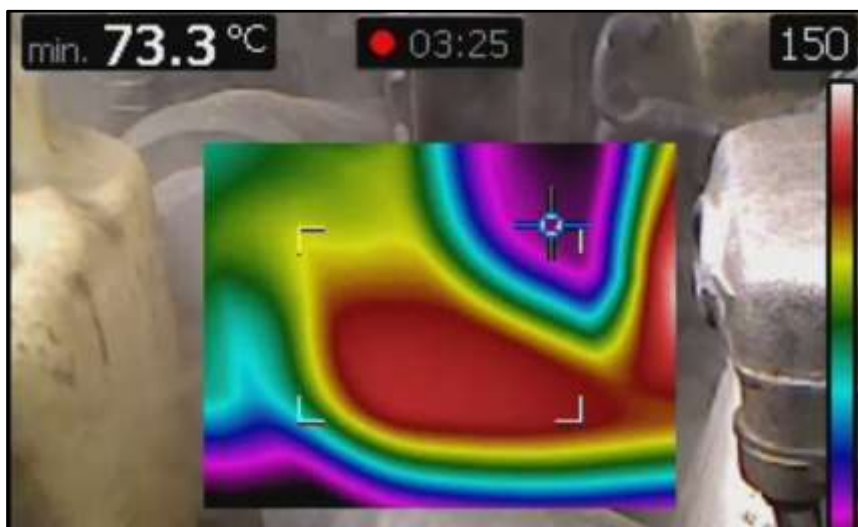
Obr. 76 Záběr z termokamery motor Nissan [51]

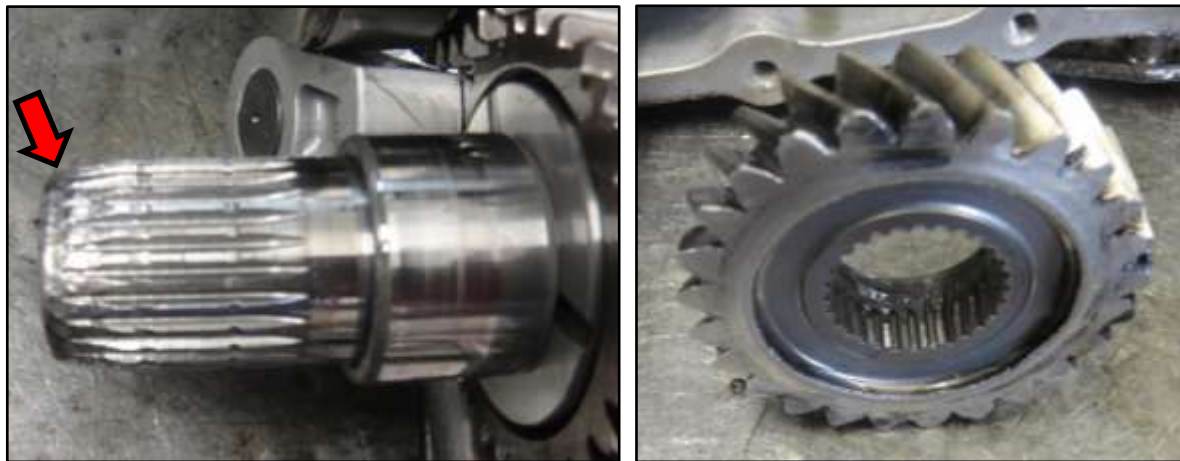
Obr. 77 Poškozené drážkování hnané hřídele a vložené kolo [82]

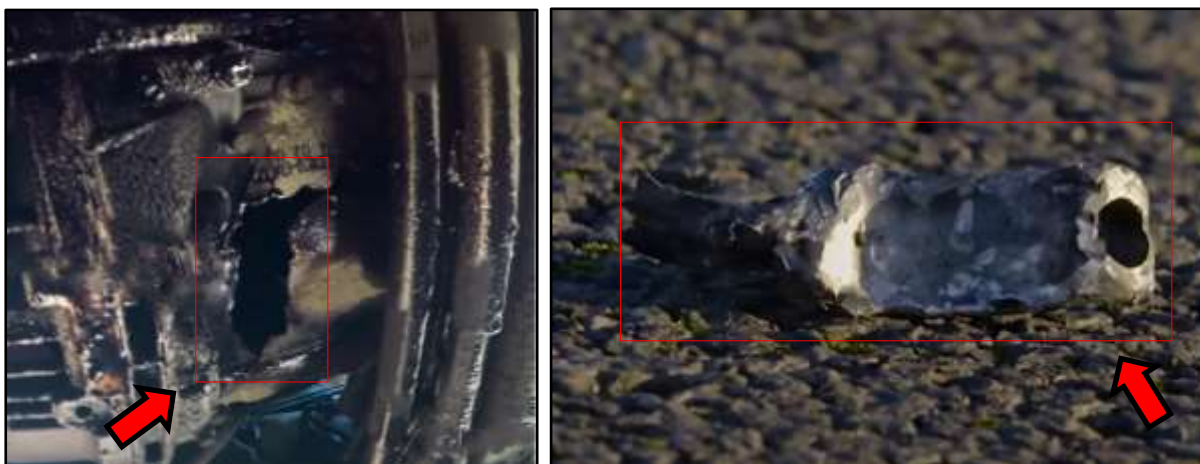
Obr. 78 Otvor ve spodním víku motoru (vlevo). Poškozená ojnice zachycena na vozovce (vpravo) [83]
